Historische Häuser in den ländlichen Regionen der Pfalz

Beiträge zur pfälzischen Volkskunde

Schriftenreihe zur Dendrochronologie und Bauforschung

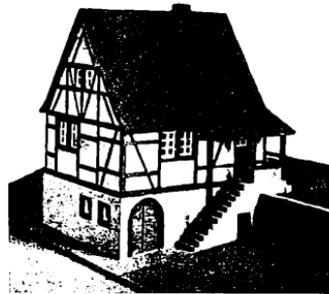
3 Unterstallhaus oder „Gestelztes Wohnstallhaus“ des Pfälzer Berglandes, 18./19. Jh. (Modell der ehem. Kreisbauschule Kaiserslautern, nach Fritz Semmet).

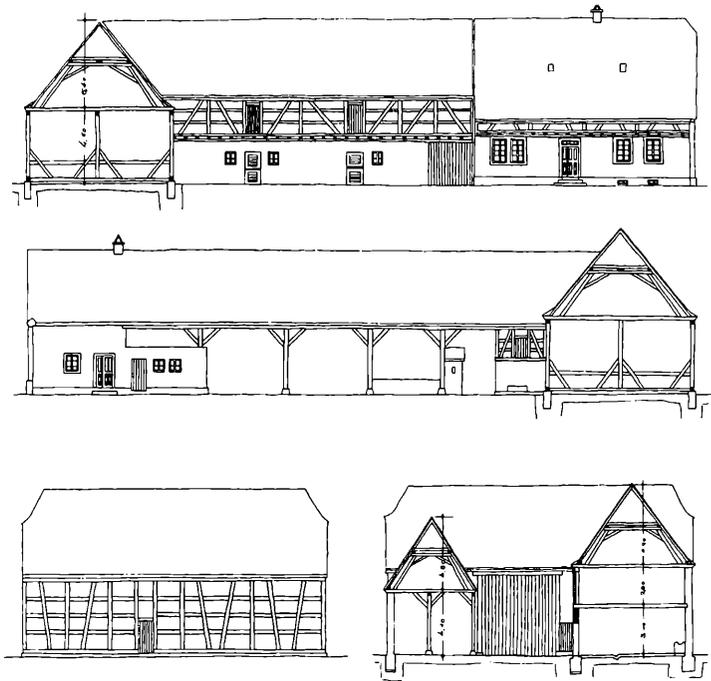
6 Neuhofen bei Ludwigshafen, a) Hofansicht mit Wohnhaus und Schnitt durch die Scheune, b) Hofansicht mit Vorbehalt und Schnitt durch die Scheune, c) Rückansicht der Scheune mit Schnitt durch Schuppen und Stall (Kreisbauschule Kaiserslautern, undatiert, 1.H. 20. Jh.).

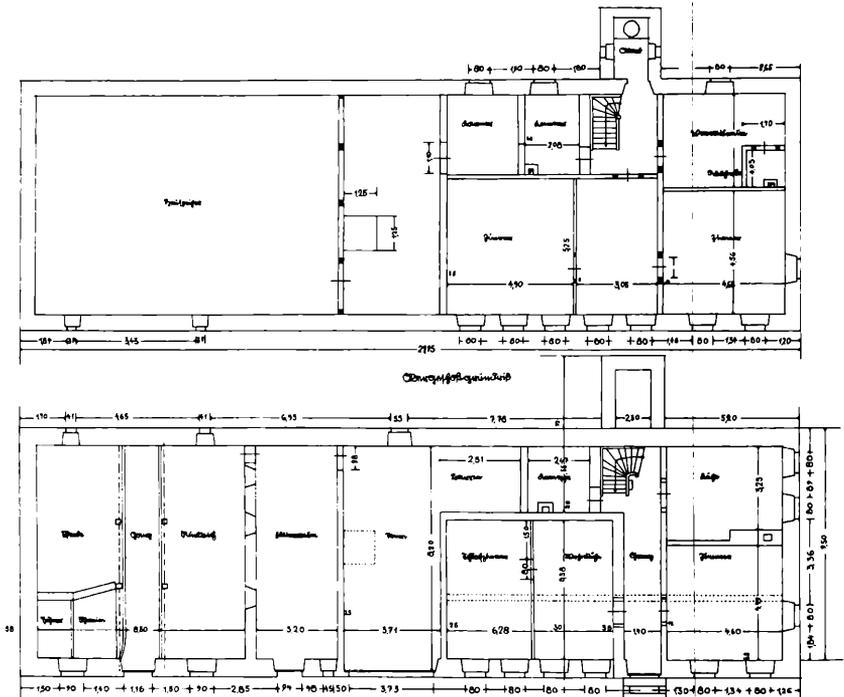
8 Matzenbach, Kreis Kusel, Hof Creutz, Grundrisse (Höhere technische Kreislehranstalt für Hochbau in Kaiserslautern, undatiert, 1.H. 20. Jh.).

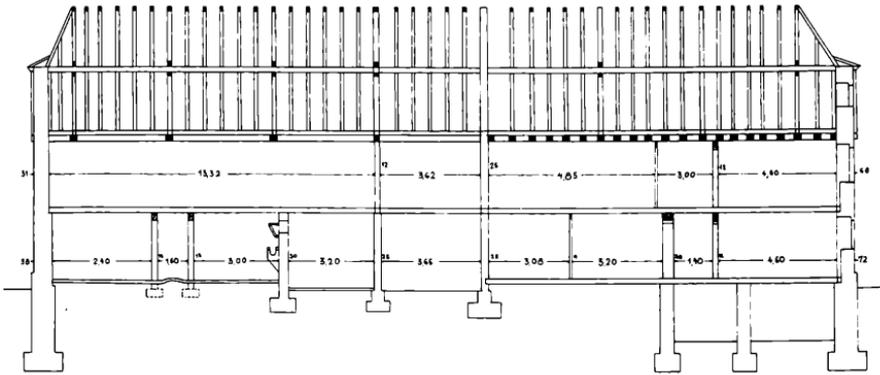
9 Matzenbach, Kreis Kusel, Hof Creutz, Längsschnitt (Höhere technische Kreislehranstalt für Hochbau in Kaiserslautern, undatiert, 1.H. 20. Jh.).

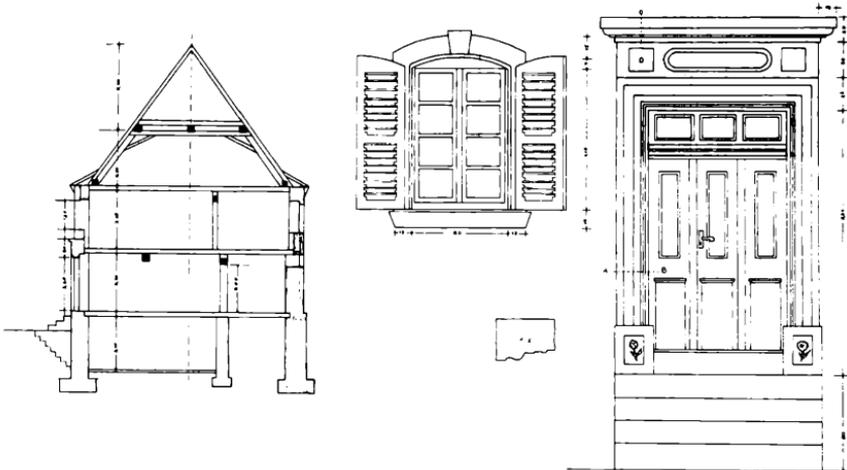
10 Matzenbach, Kreis Kusel, Hof Creutz, Eingang und Querschnitt (Höhere technische Kreislehranstalt für Hochbau in Kaiserslautern, undatiert, 1.H. 20. Jh.).

den verworfen werden sollte, besteht nicht. Das leicht abgewalmte Dach weist den üblichen liegenden Stuhl auf, der hier sechs Gebinde und eine Zwischenmauer an der Grenze des Wohn- und Wirtschaftsbereichs umfaßt. Ist diese traditionelle Bauweise des 18. Jahrhunderts vorwiegend massiv, so stößt man

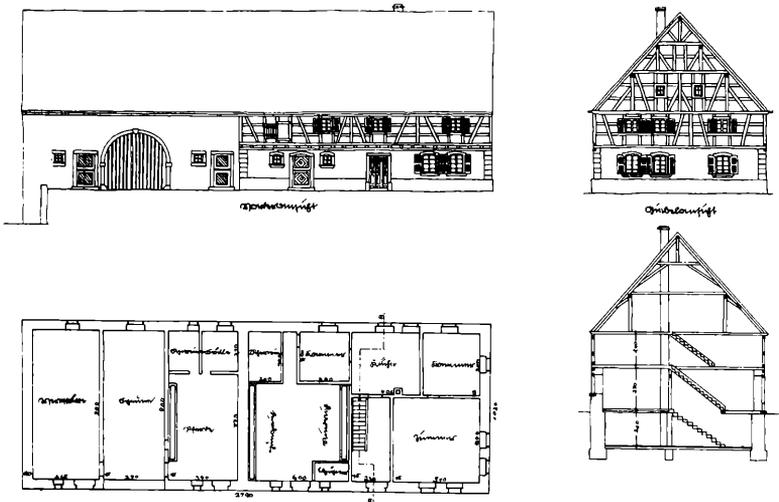
11 Steinleben, zwischen Kaiserslautern und Pirmasens, Straßenansicht, vorderer Giebel, Erdgeschoßgrundriss und Querschnitt (Höhere technische Kreislehranstalt für Hochbau in Kaiserslautern, undatiert, 1.H. 20. Jh.).

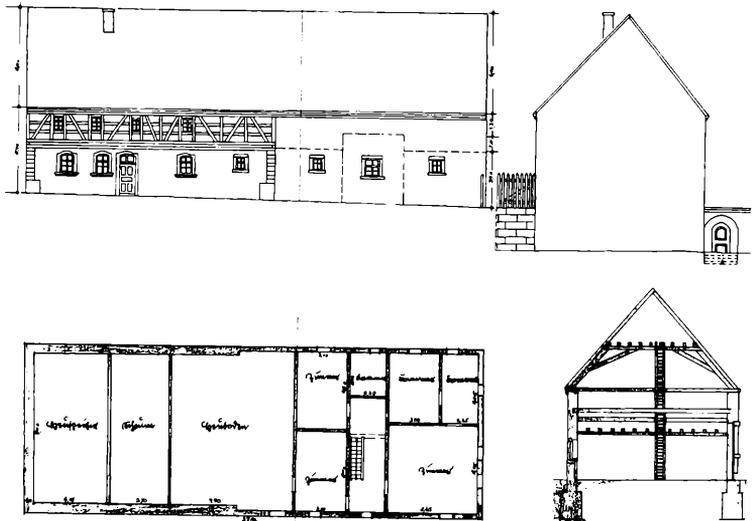
12 Steinleben, zwischen Kaiserslautern und Pirmasens, Rückansicht, hinterer Giebel, Obergeschoßgrundriss und Querschnitt (Höhere technische Kreislehranstalt für Hochbau in Kaiserslautern, undatiert, 1.H. 20. Jh.).

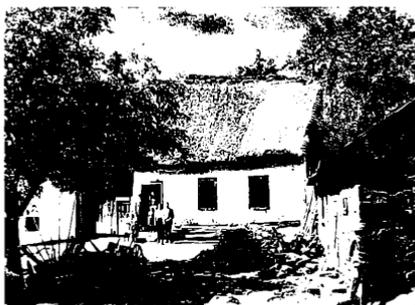
Dennweiler-Frohnbach, Ortsteil Frohnbach, Haus des Peter Schultheiß, abgebrochen 1926
Foto: G. Eisinger (1923)

selber. 1924 wurde das Strohdach zuerst von Scheuer und Stall heruntergenommen. Maßgebend dafür waren die hohen Feuerversicherungsprämien, mit denen Strohdachhäuser wegen ihrer Feuergefährlichkeit belegt waren. 1926 wurde in Frohnbach das einstöckige Strohdachhaus des Peter Schultheiß ganz abgerissen und an seiner Stelle ein Neubau errichtet. Ein Jahr später, 1927, wurde auch auf dem Wohnteil des Dennweilerer Hauses das Strohdach abgenommen und mit einem Ziegeldach ersetzt. Abgesehen von den Innenwänden wurde an den Außenseiten auch das Fachwerk beseitigt. Dieses Strohdachhaus war das letzte der Pfalz.

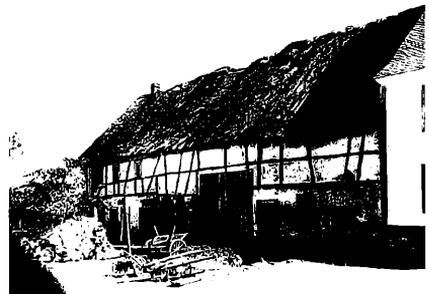
Dennweiler-Frohnbach, Ortsteil Dennweiler, Haus der Familie Friedrich Jakob Schultheiß. Das Strohdach wurde 1927 durch ein Ziegeldach ersetzt. Foto: G. Eisinger (1923)

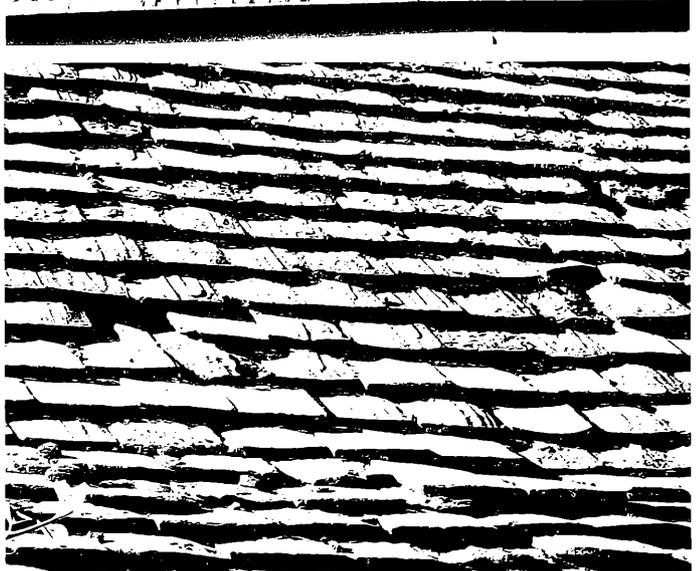
Winnweiler, (Don-
nersbergkreis),
Kirchstraße 38,
Dach mit Biber-
schwanzziegel
(2004)

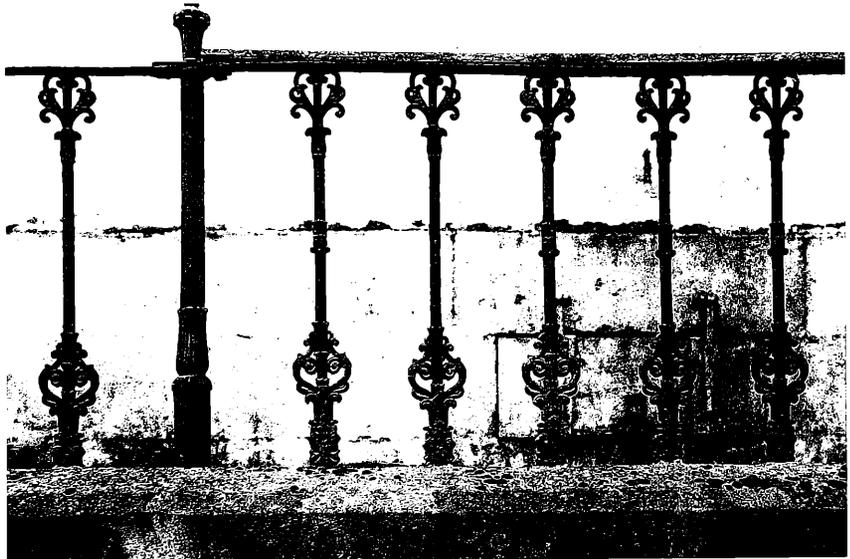
54 Waldfishbach, Treppengeländer aus Gußeisen, 19. Jh. (1929)

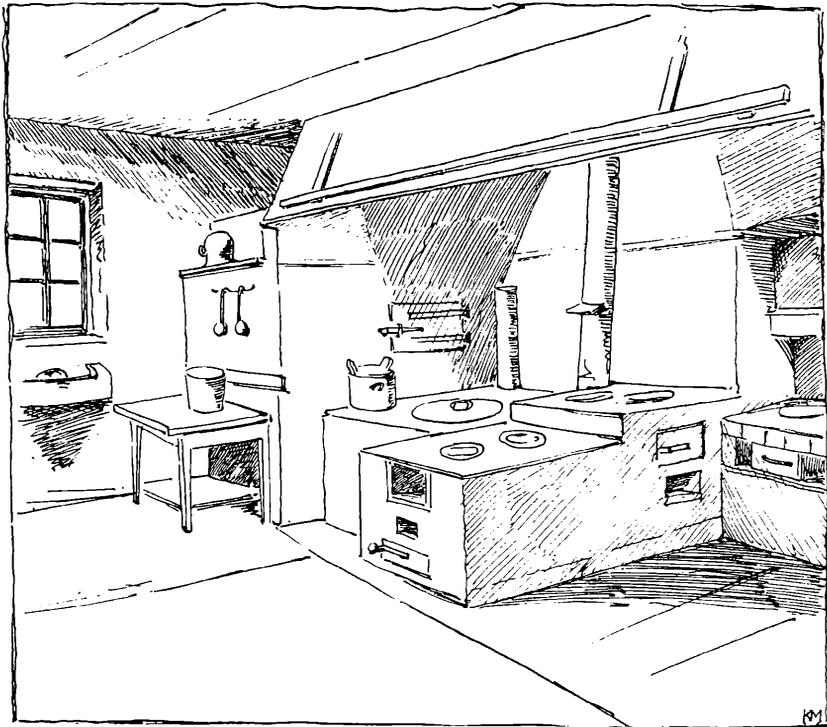
10 Siebeldingen, ehemaliges Haus Nr. 147, Küche mit gemauertem Herd, Backofen, Spülstein (ganz links), gezeichnet 1943 von Dr. Müller-Klein im Auftrag des Bayerischen Heimatbundes, München.

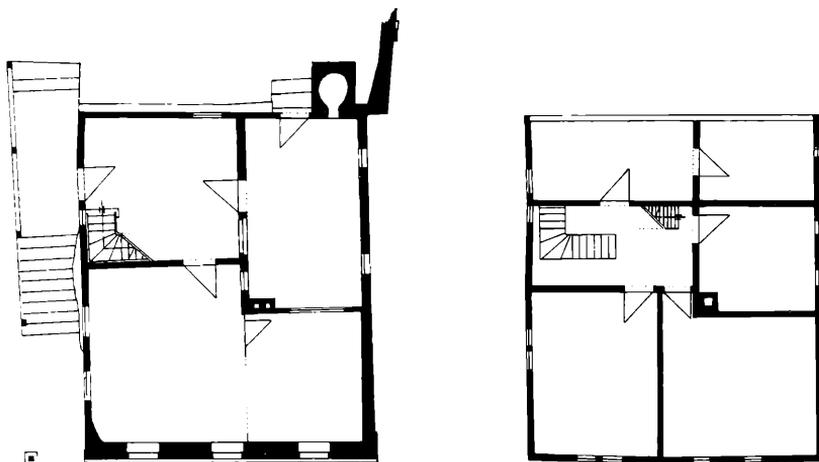
12 Rekonstruktionsversuch des möglichen Zustands vor den Modifikationen des 20. Jahrhunderts

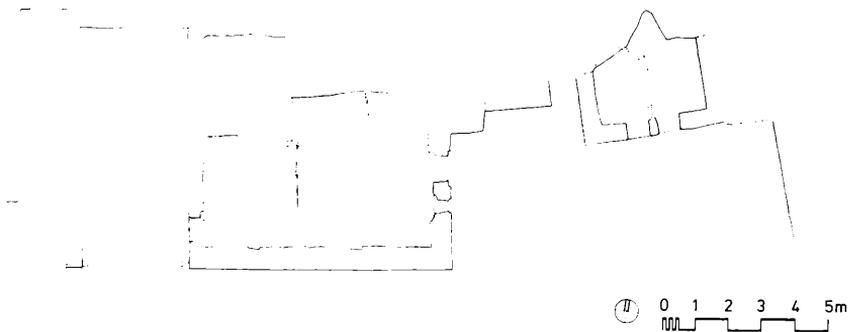
5 Grundriß der Keller-/Stallgeschoßebene

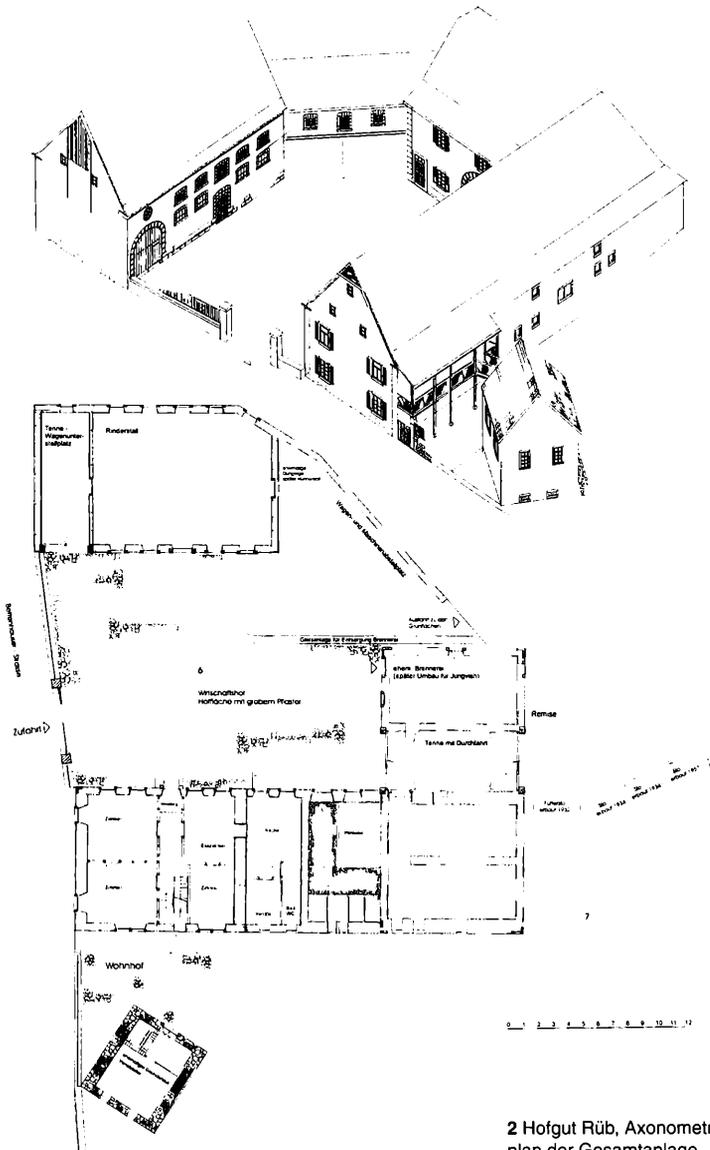
2 Hofgut Rüb, Axonometrie und Lage-plan der Gesamtanlage

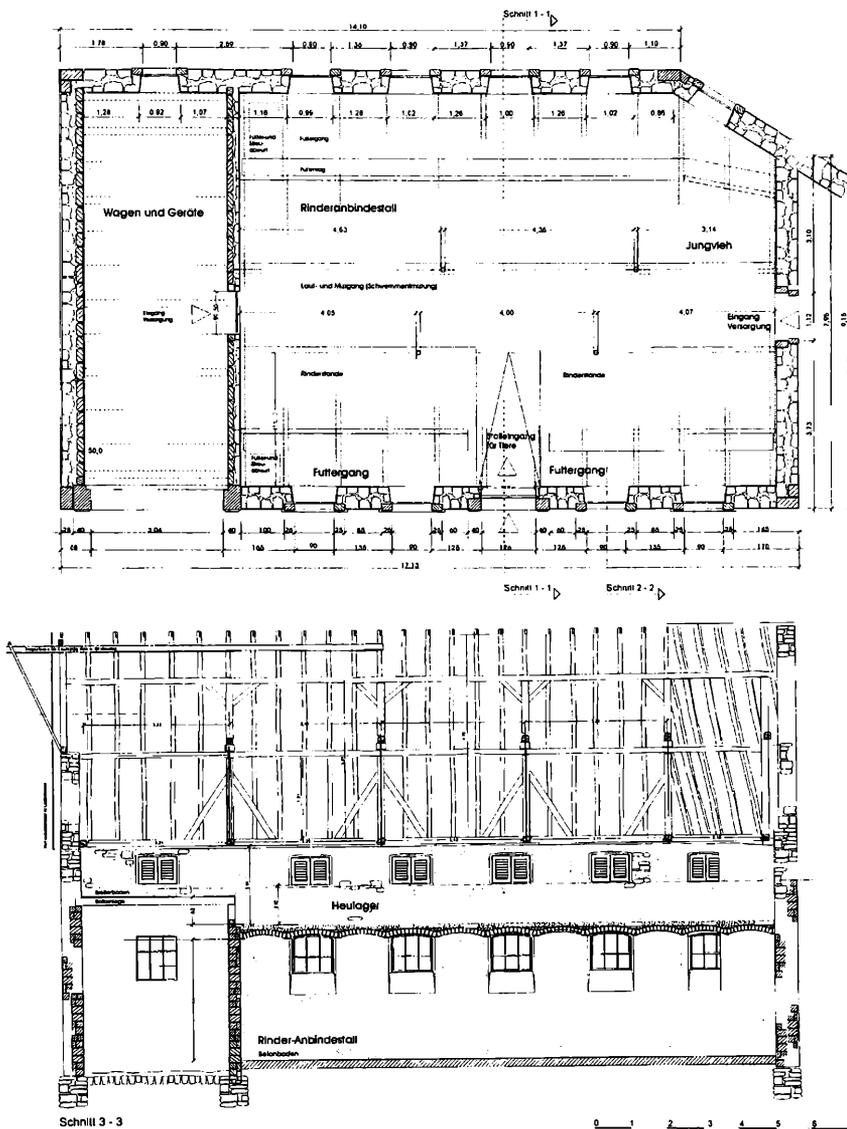
23 Ehem. Rinderstall mit Heu- und Strohlager, Grundriß Erdgeschoß und Längsschnitt

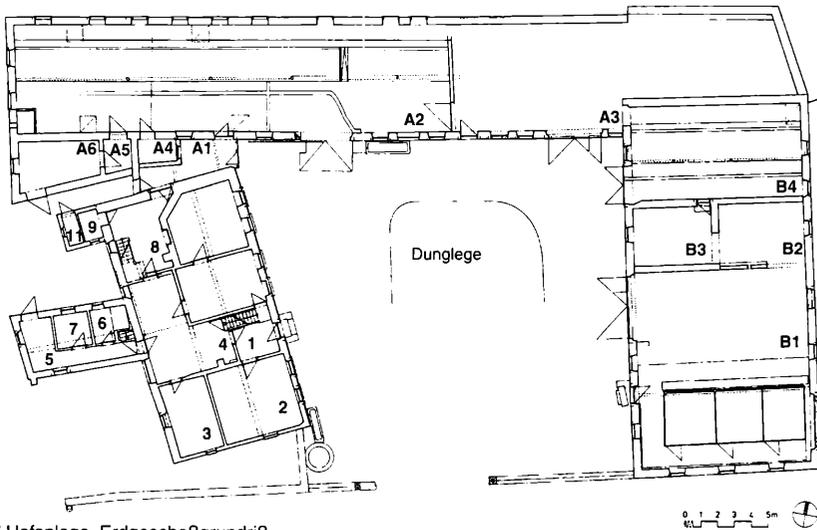
7 Hofanlage, Erdgeschoßgrundriß

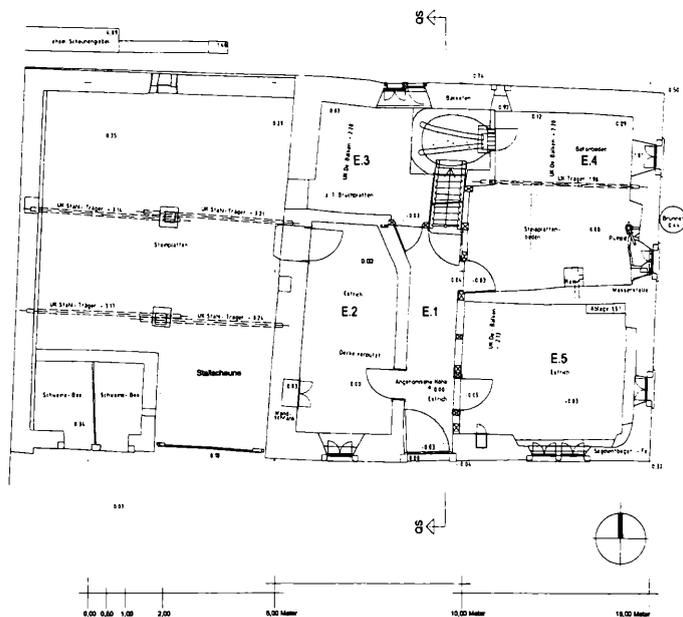
2 Grundriß der Erdgeschoßebene

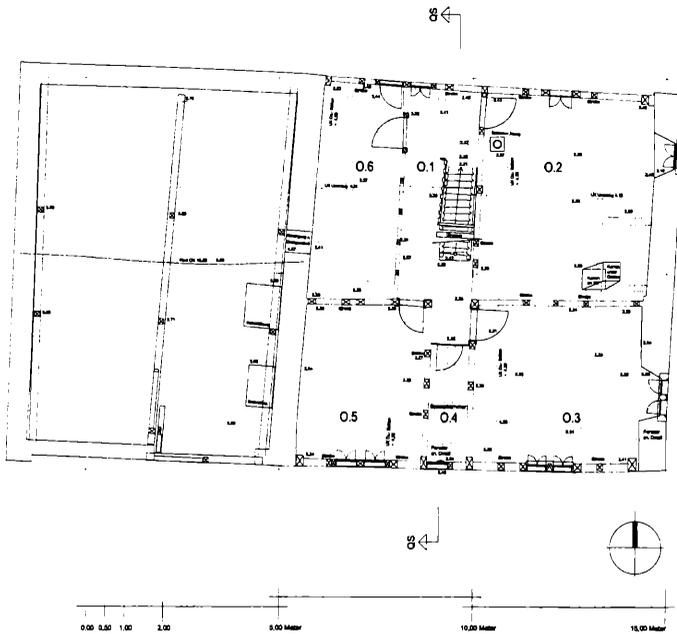
3 Grundriß der Obergeschoßebene

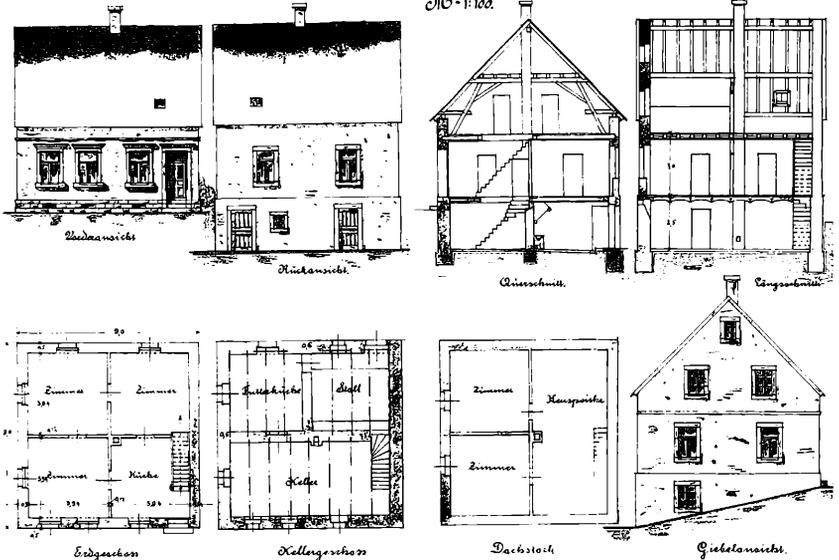
7 Entwurfsplanung für ein Bergmannsbauernhaus in Altenkirchen (Kreisarchiv Kusel)

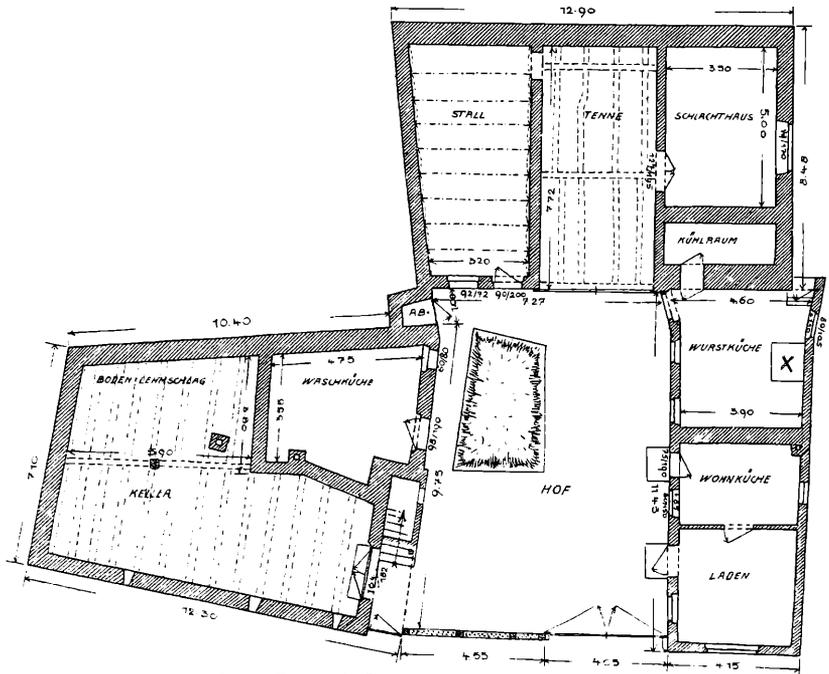
15 Dörrenbach, Hauptstraße 22, Erdgeschoß

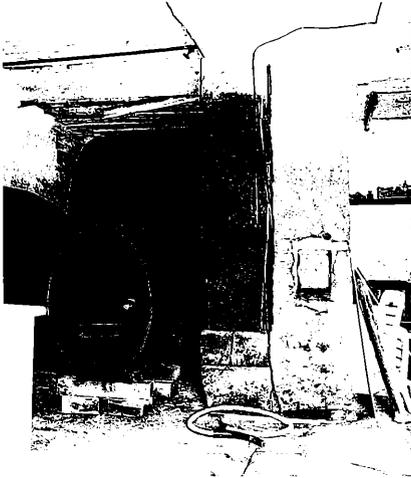
33 Gleishorbach, Hauptstraße 54, Stütze unter Unterzug und Balkenlage des Weinkellers, daneben nachträglich eingebauter Kamin (2005)

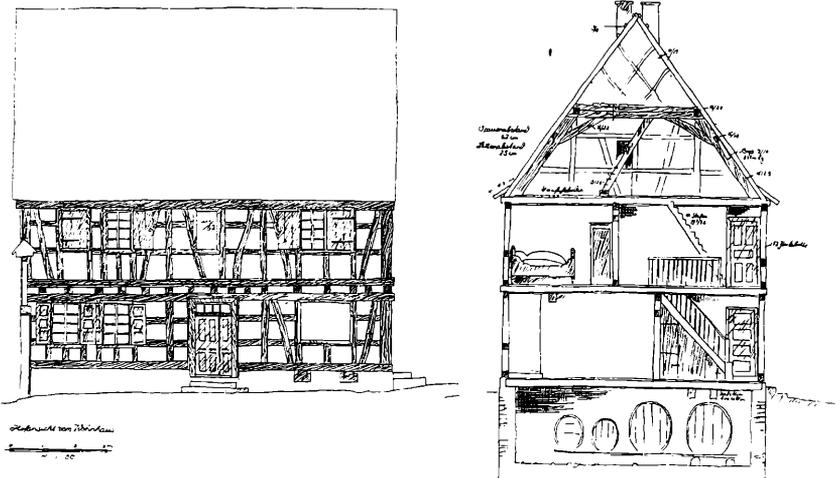
98 Rohrbach, Hintergasse 15, Wohnhaus, Hofansicht und Schnitt

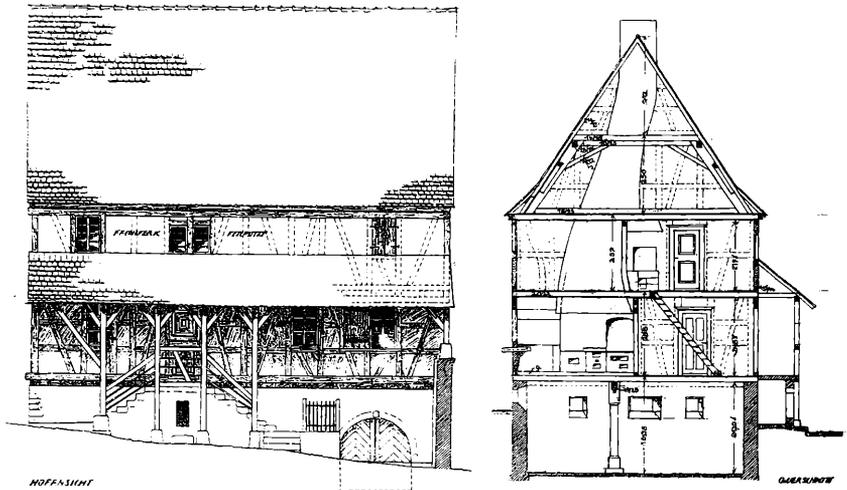
101 Siebeldingen, Weinstraße 69, Hofansicht und Querschnitt
